KOMPLEXNÍ DIAGNOSTIKA ŽELEZOBETONOVÉ KONSTRUKCE

THE COMPLEX DIAGNOSTICS OF REINFORCED CONCRETE CONSTRUCTION

DIPLOMOVÁ PRÁCE
MASTER'S THESIS

BRNO 2012

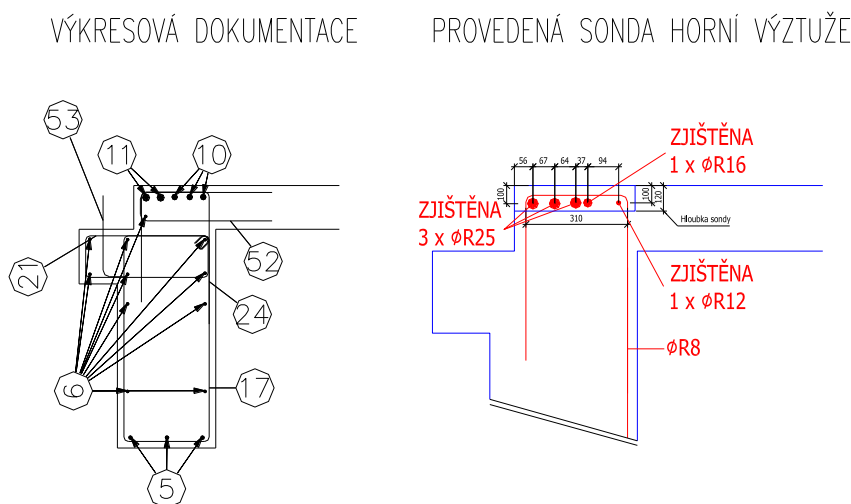
Obr. 2.19 - Vyztužení v sondě PP1-6.1

- Horní vrstva: sondou prokázány 3 \varnothing R25 s krytím 100 mm
- Střední vrstva: není
- Konstrukční výz.: v sondě dále nalezen 1 \varnothing R16

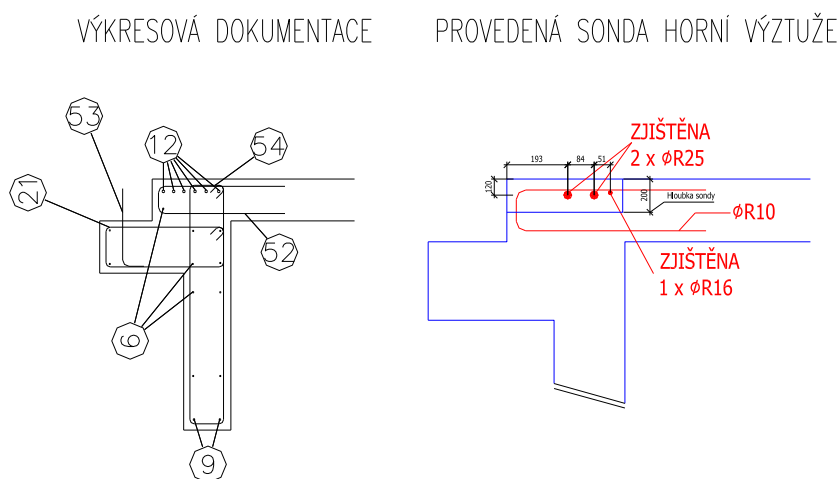
Obr. 2.30 - Vyztužení v sondě PP1-8.1

- Horní vrstva: sondou prokázány 2 \varnothing R25 s krytím 120 mm
- Střední vrstva: není
- Konstrukční výz.: v sondě dále nalezen 1 \varnothing R16

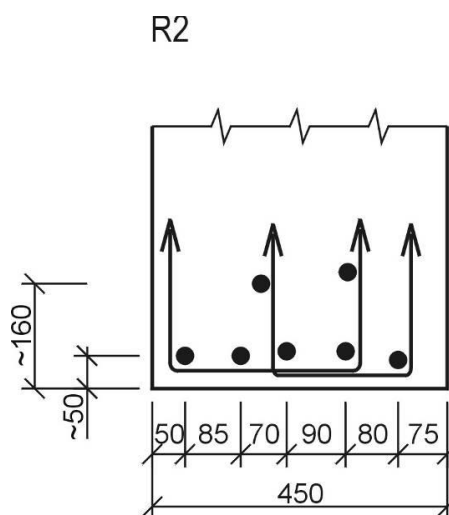
Obr. 2.56 - Vyztužení spodní výztuž Rám R2

- Hlavní výztuž: 7ØR25 mm
- Třmínky: čtyřstřížné ØR8 mm \bar{a} 105 mm

Diagnostika trámu R2 uprostřed rozpětí prokázala, že třmínky odpovídají projektové dokumentaci (tvar, průměr, rozteče). Dále jsme zjistili, že hlavní výztuž také odpovídá projektové dokumentaci.

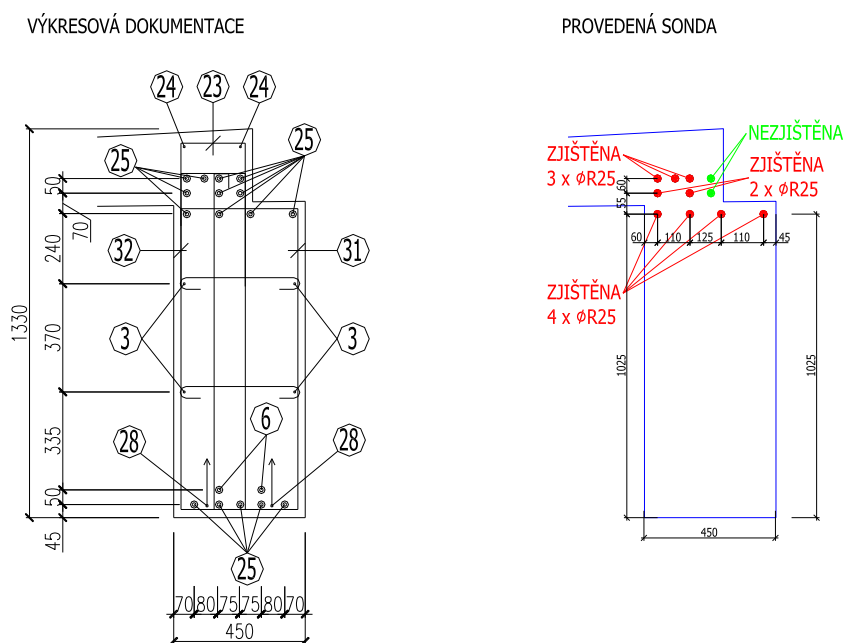
Obr. 2.57 - Vyztužení v sondě PR2-5.1

- Horní vrstva: sondou prokázány 3 \varnothing R25
- Střední vrstva: sondou prokázány 2 \varnothing R25
- Konstrukční výz.: sondou prokázány 4 \varnothing R25

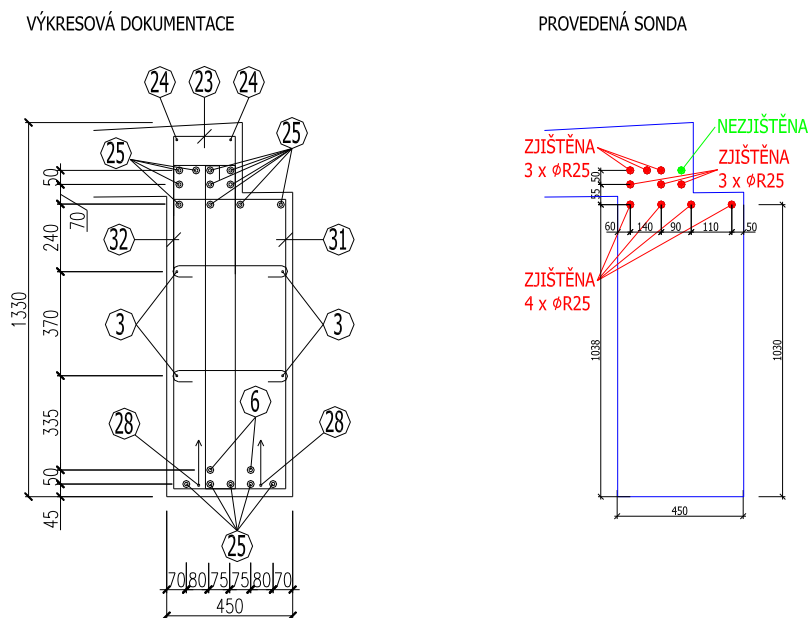
Obr. 2.64 - Vyztužení v sondě PR2-6.1

Sonda pro ověření vyztužení nad podporou SR2-6.1 prvku R2, byla provedena přibližně 650 mm od líce sloupu doprostřed rozpětí prvku

- Horní vrstva: sondou prokázány 3 \varnothing R25
- Střední vrstva: sondou prokázány 3 \varnothing R25
- Konstrukční výz.: sondou prokázány 4 \varnothing R25

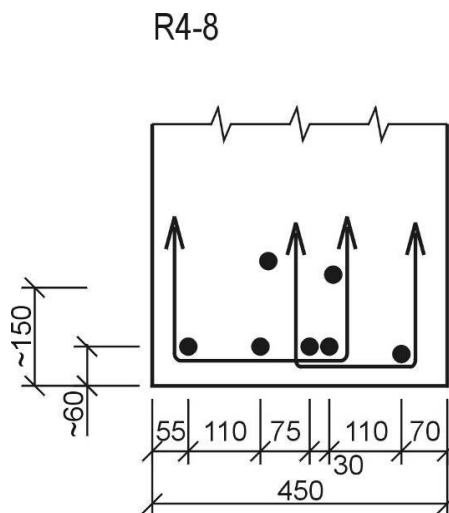
Obr. 2.85 - Vyztužení spodní výztuž Rám R4-8

- Hlavní výztuž: 7ØR25 mm
- Třmínky: čtyřstřížné ØR8 mm \bar{a} 125 mm

Diagnostika trámu R4-8 uprostřed rozpětí prokázala, že třmínky odpovídají projektové dokumentaci (tvar, průměr, rozteče). Dále jsme zjistili, že hlavní výztuž také odpovídá projektové dokumentaci.

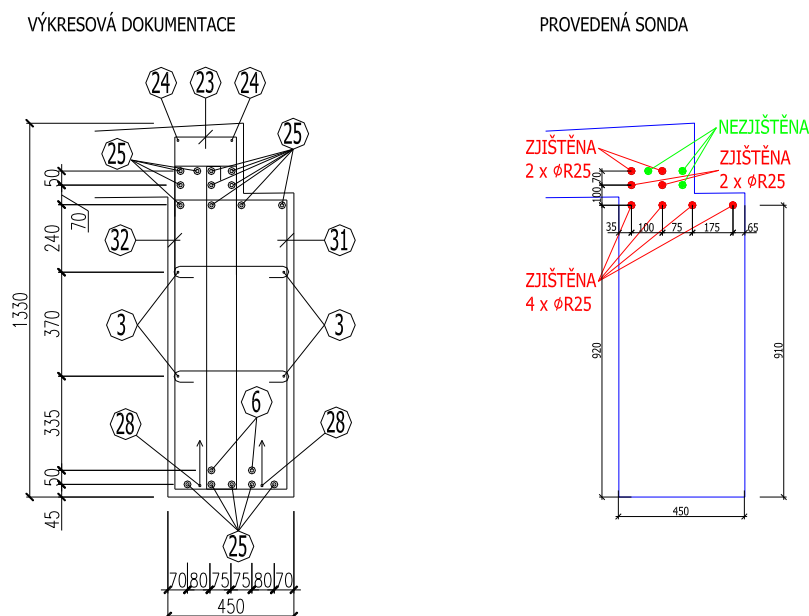
Obr. 2.86 - Vyztužení v sondě PR4-7.1

- Horní vrstva: sondou prokázány 2 \varnothing R25
- Střední vrstva: sondou prokázány 2 \varnothing R25
- Konstrukční výz.: sondou prokázány 4 \varnothing R25

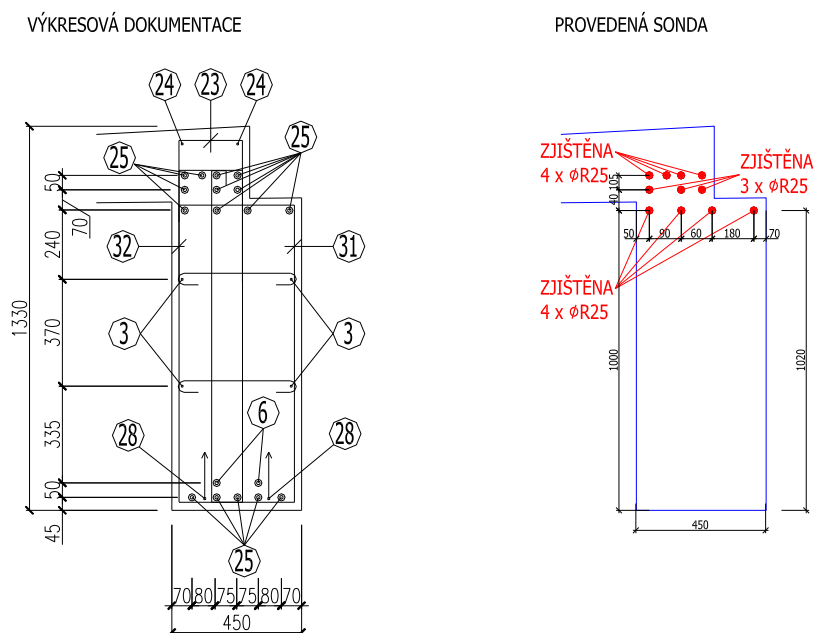
Obr. 2.93 - Vyztužení v sondě PR4-8.1

Sonda pro ověření vyztužení nad podporou SR4-8.1 prvku R4-8 byla provedena přibližně 600 mm od líce sloupu doprostřed rozpětí prvku

- Horní vrstva: sondou prokázány 4 \varnothing R25
- Střední vrstva: sondou prokázány 3 \varnothing R25
- Konstrukční výz.: sondou prokázány 4 \varnothing R25

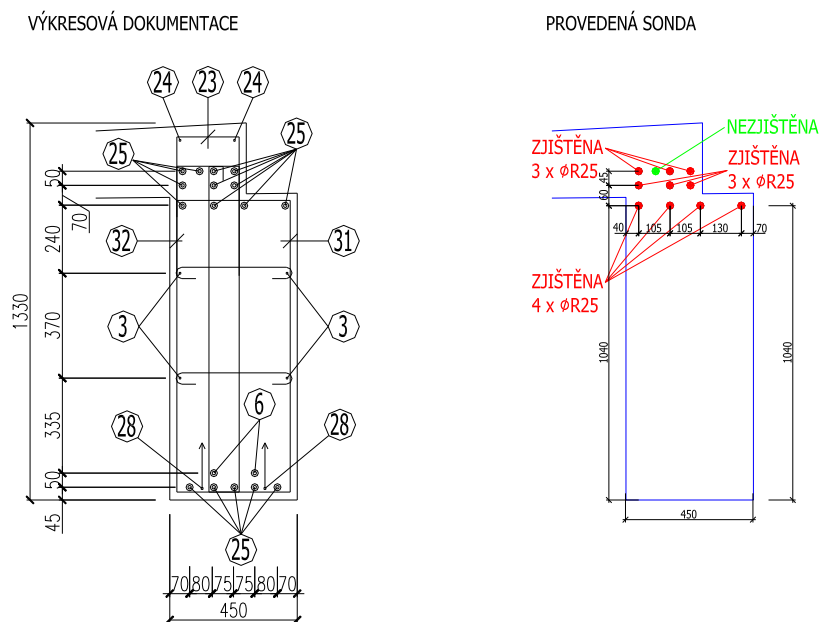
Obr. 2.108 - Vyztužení v sondě PR4-10.1

- Horní vrstva: sondou prokázány 3 \varnothing R25
- Střední vrstva: sondou prokázány 3 \varnothing R25
- Konstrukční výz.: sondou prokázány 4 \varnothing R25

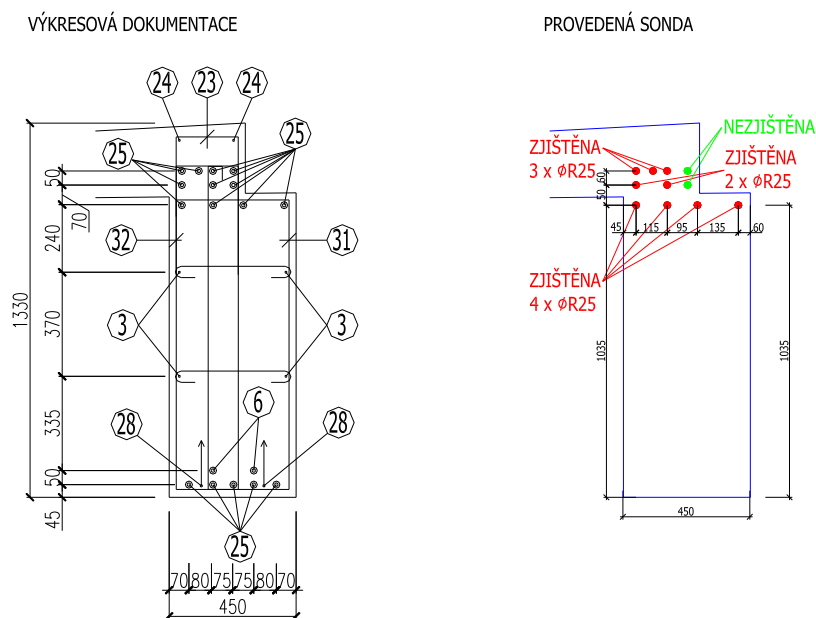
Obr. 2.116 - Vyztužení v sondě PR4-11.1

- Horní vrstva: sondou prokázány 3 \varnothing R25
- Střední vrstva: sondou prokázány 2 \varnothing R25
- Konstrukční výz.: sondou prokázány 4 \varnothing R25

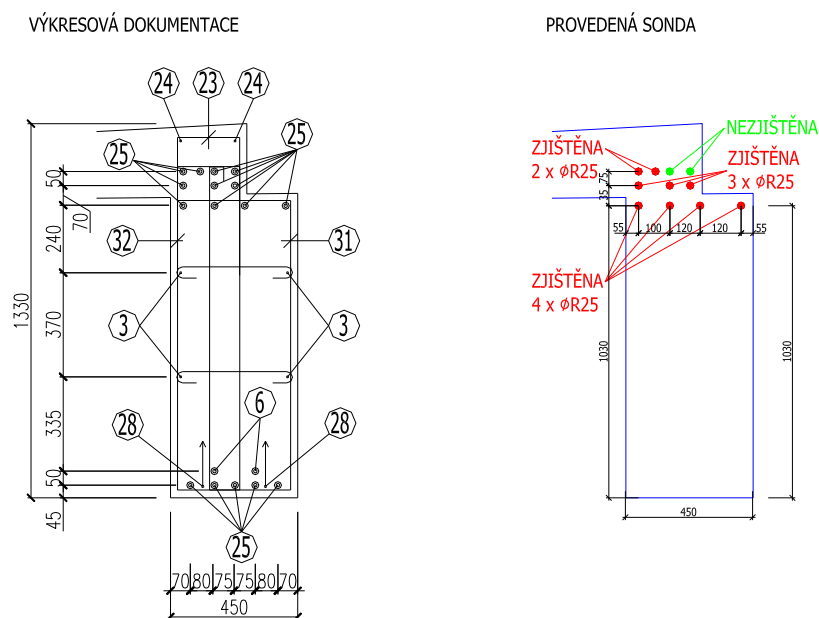
Obr. 2.122 - Vyztužení v sondě PR4-12.1

- Horní vrstva: sondou prokázány 2 \varnothing R25
- Střední vrstva: sondou prokázány 3 \varnothing R25
- Konstrukční výz.: sondou prokázány 4 \varnothing R25
